# 2026 年度赤峰市乾屹矿业有限公司碎石矿 矿区生态修复计划书

编制单位：赤峰市乾屹矿业有限公司

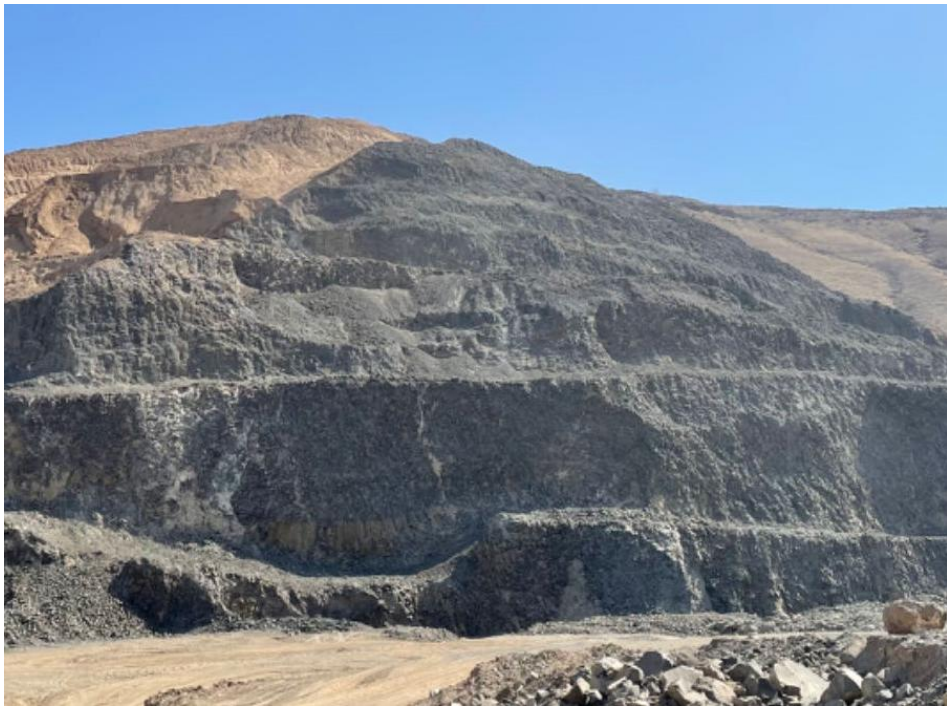
照片 1-1 露天采场

露天采场位于矿区东部，采场长约为 307m，宽约为 243m，采场占地面积为 74658m<sup>2</sup>。最低开采标高位于场地中部为 597.59m 最高开采标高位于矿区东部标高为 706m，现状露天采场已进行分台阶开采，台阶高度平均为 10-20m，采场边坡角度多为 40-65°，局部边坡近似直立。现状地质灾害不发育。（见照片 1-1）

场地的建设直接破坏了原生的地形地貌景观和植被，对地形地貌景观的影响严重。

露天采场占地面积为 74658m<sup>2</sup>，损毁土地类型为乔木林地（4971m<sup>2</sup>）、灌木林地（7954m<sup>2</sup>）、其他林地（10481m<sup>2</sup>）、其他草地（35998m<sup>2</sup>）、采矿用地（15254m<sup>2</sup>）。

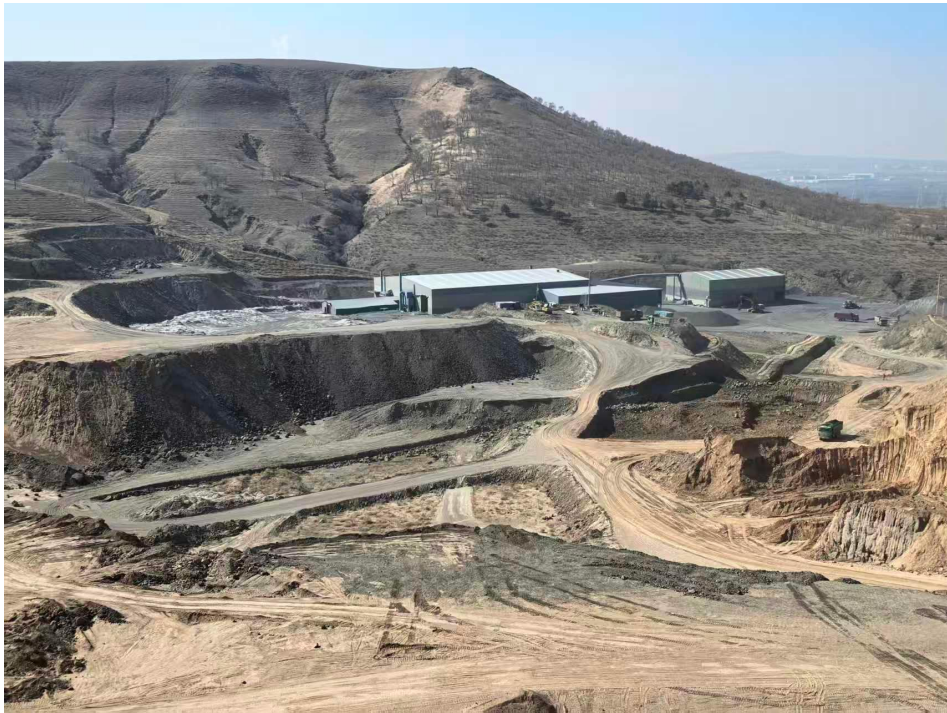
照片 1-2 工业广场

工业广场位于矿区南部紧邻露天采场，工业广场长约为 250m，宽约 240m。场地占地面积为  $59986\text{m}^2$ ，该工业广场修建于早期的废石场上，现状场地中部为破碎车间，场地北侧为筛分车间，场地西侧、中部与东南部存有不同粒径的料石堆，场地南侧有机修场，工业广场南侧边坡高度约为 10-15m，坡角约为  $35^\circ$ ，现状堆体边坡稳定，地质灾害不发育。（见照片 1-2）

工业广场的建设覆盖了原生地貌，改变了原生地形地貌景观，对地形地貌景观影响较严重。

工业广场占地面积为  $59986\text{m}^2$ ，占用土地类型为乔木林地（ $2514\text{m}^2$ ）、其他林地（ $2619\text{m}^2$ ）、其他草地（ $19\text{m}^2$ ）、采矿用地（ $50124\text{m}^2$ ）、裸岩石砾地（ $4729\text{m}^2$ ）。

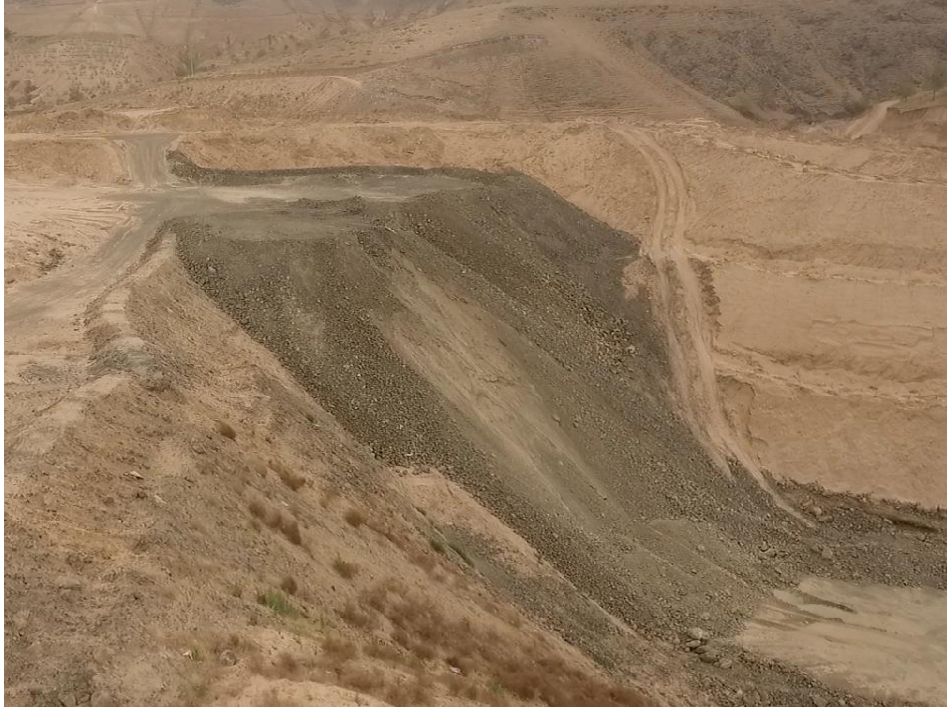
照片 1-3 废石场 1

废石 1 位于矿区北侧，紧邻表土存放场 1 与表土存放场 2，场地长约为 90m，宽约为 55m，场地占地面积为 4939m<sup>2</sup>，现状场地用于堆放开采过程中产生的废石，现状废石进行顺坡堆放，堆放高度约为 27m，堆放坡角约为 30°。现状堆体稳定。现状地质灾害不发育。（见照片 1-3）

废石的堆放覆盖了原生地貌，改变原生地形地貌景观，对地形地貌景观影响较严重。

废石场 1 占地面积为 4939m<sup>2</sup>，占用土地类型为灌木林地（9m<sup>2</sup>）、其他林地（226m<sup>2</sup>）、采矿用地（4704m<sup>2</sup>）。

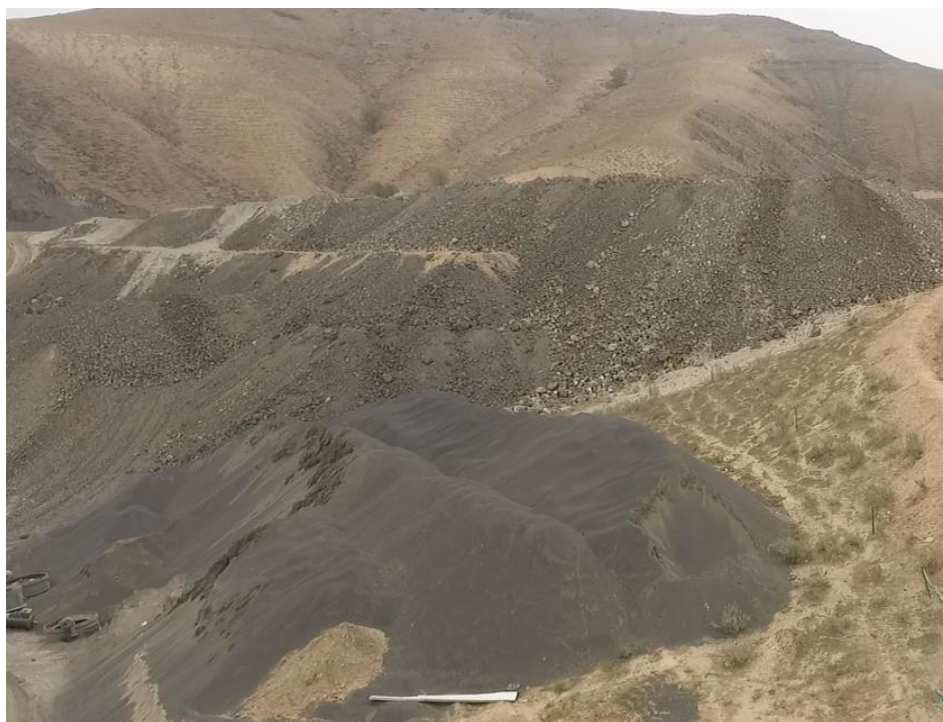
照片 1-4 废石场 2

废石 2 位于矿区东侧，紧邻露天采场，场地长约为 204m，宽约为 174m，场地占地面积为 35475m<sup>2</sup>，现状场地用于堆放开采过程中产生的废石，现状废石进行分台阶顺坡堆放，单台阶盖度约为 6-10m，堆放坡角约为 32°。矿山已对废石场顶部进行覆土，现

状堆体稳定。现状地质灾害不发育。（见照片 1-4）

废石场 2 占地面积  $35475\text{m}^2$ ，乔木林地（ $6826\text{m}^2$ ）、其他林地（ $3444\text{m}^2$ ）、其他草地（ $16916\text{m}^2$ ）、采矿用地（ $8289\text{m}^2$ ）。

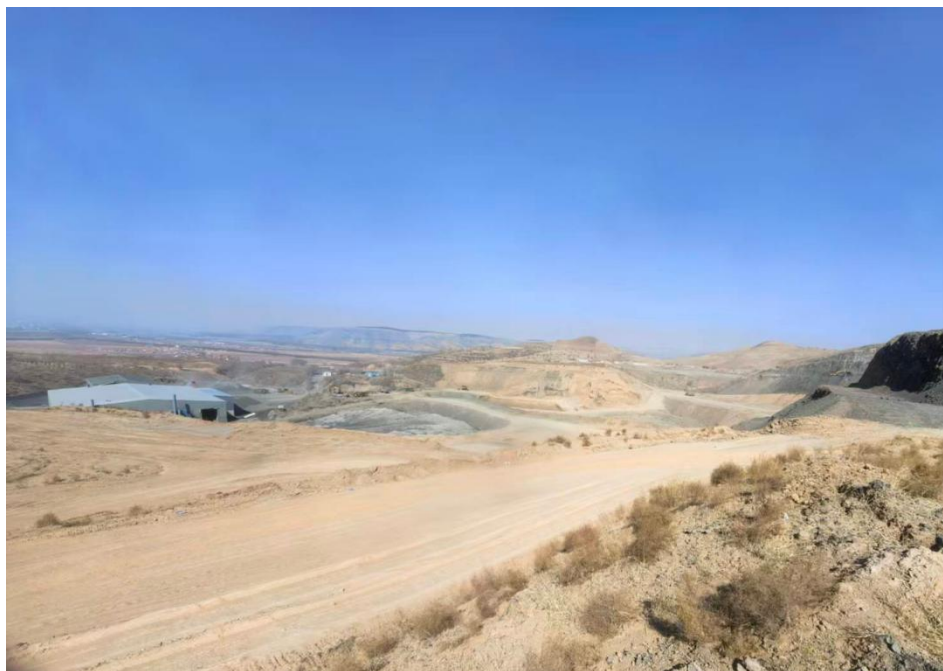
照片 1-7 矿区道路

矿区内的道路为连接场地内的各个单元所修建，部分道路修建对原地形地貌进行了切坡，切坡高度多为  $0.5\text{--}1.5\text{m}$ ，切坡产生的废渣直接堆放坡角，部分地段场地存在道路窗格护坡，占地面积为  $18936\text{m}^2$ 。现状地质灾害不发育。（见照片 1-7）

矿区道路的建设破坏了原生地貌，改变了原生地形地貌景观，对地形地貌景观影响较严重。

矿区道路占地面积  $18936\text{m}^2$ ，占用土地类型为乔木林地 ( $2969\text{m}^2$ )、灌木林地 ( $138\text{m}^2$ )、其他林地 ( $2950\text{m}^2$ )、其他草地 ( $6268\text{m}^2$ )、农村道路 ( $3906\text{m}^2$ )、裸土地 ( $1645\text{m}^2$ )、裸岩石砾地 ( $1060\text{m}^2$ )。

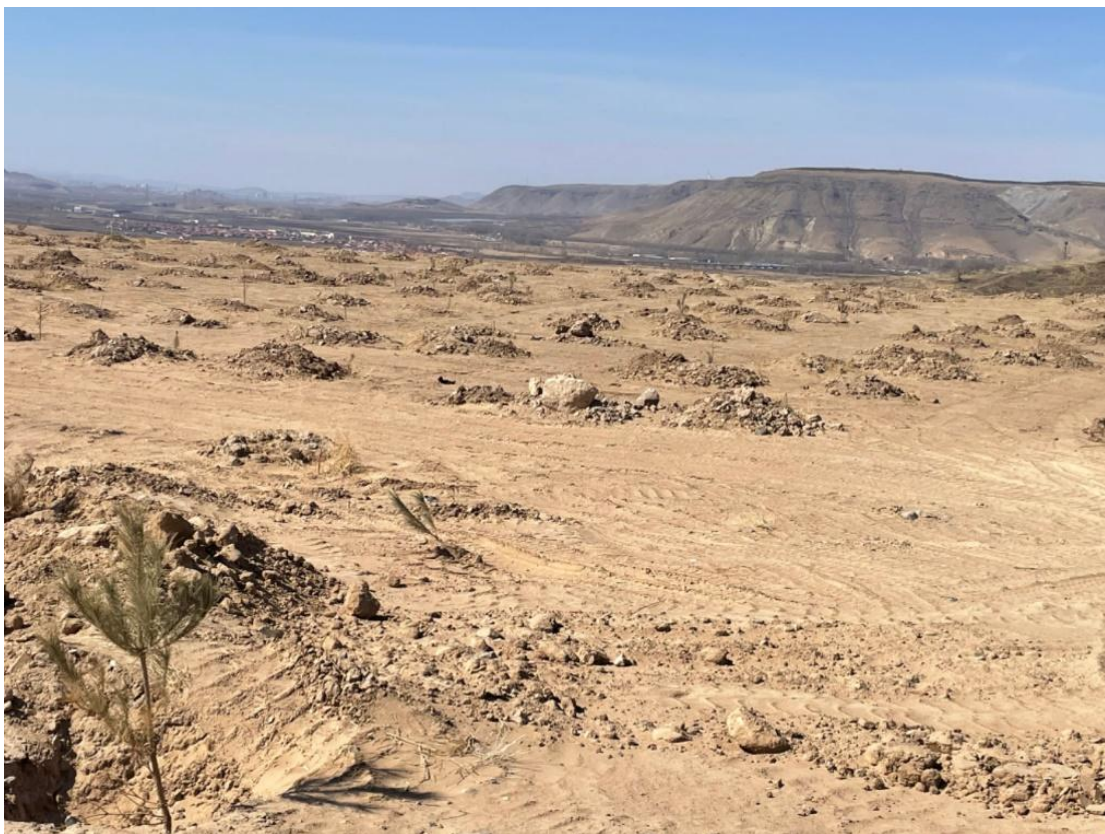
照片 1-8 表土存放场 1 治理情况

经现场核查，矿山现处于停产状态。2023 年度矿山完成了对表土存放场 1、露天采场、工业广场、钻机平台、办公生活区（切坡区域）、废弃矿区道路的治理工作，对表土场栽种松树，但局部植被长势欠佳。治理效果见照片 1-8、1-9、1-10、1-11、1-12、1-13。

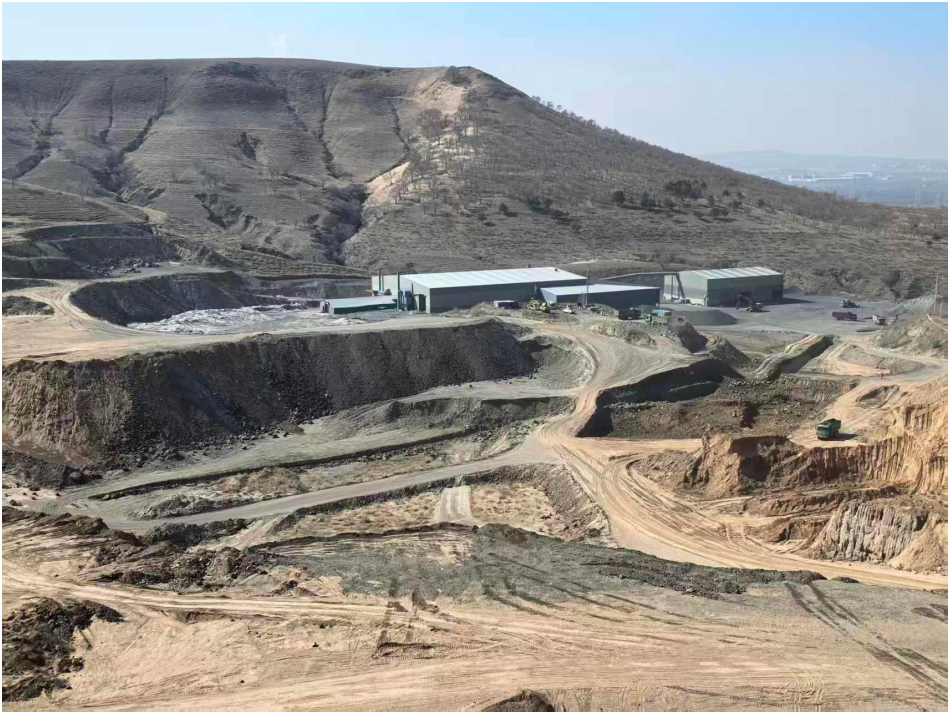
照片1-14 治理效果

2025 年 9 月 24 日，专家组成核查组矿山地质环境治矿山地质环境治理工程执行情况进行现场核查。专家组认为，赤峰乾屹矿业有限公司碎石矿完成的主体治理工程量与治理工程效果基本符合年度治理计划书的要求。

根据现场调查，矿山已根据《2025 年度治理计划书》实施治理工程，通过对矿山环境进行治理，完成了危岩体清理工作，对工业场地东侧、南侧边坡进行了垫坡整形、覆土、恢复植被；对废石场 2 废石堆进行了整体清运，废石场 2 进行了清运整形，对废石场 2 周围边坡进行了整形，顶部进行了平整、覆土、并恢复了植被。矿区生态环境有显著改善。
